# ERSTELLUNG BUSHALTESTELLE BAHNHOF NOTTWIL, 6207 NOTTWIL

## BEURTEILUNG FFF-QUALITÄT

Bauherrschaft:  
Gemeinde Nottwil  
Zentrum Sagi  
6207 Nottwil

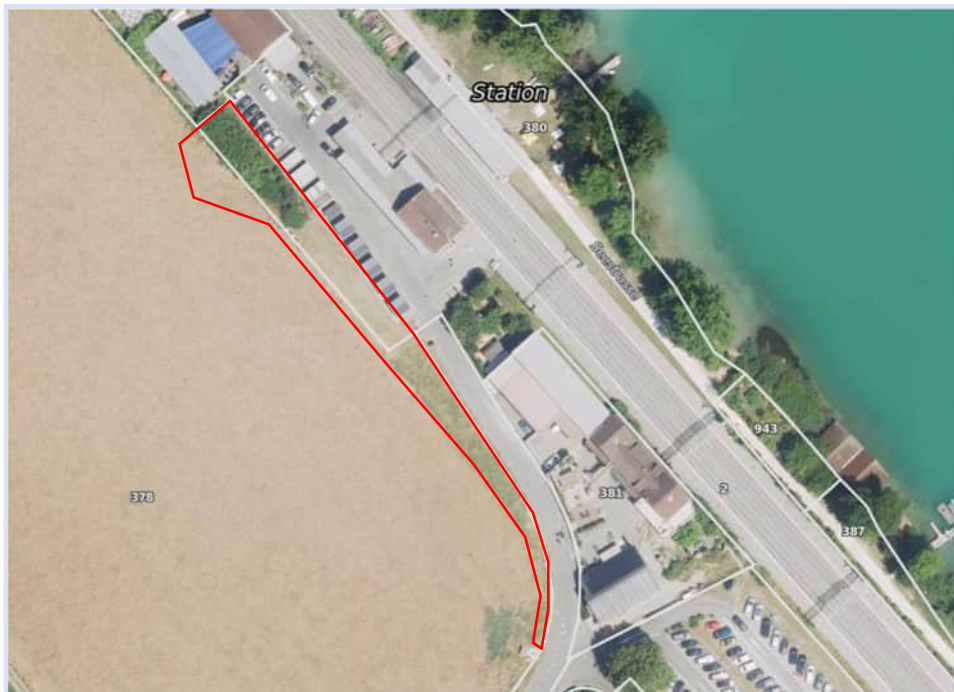
**Abbildung 1: Ausschnitt des Grundbuchplans mit Lage der zu überprüfende Fläche (rot markiert)**

Im Zusammenhang mit der geplanten Erstellung der Bushaltestelle mit Wendeschleife beim Bahnhof Nottwil wird Boden von der angrenzenden Landwirtschaftsparzelle (Parz.-Nr. 378 GB Nottwil) beansprucht. Gemäss Geoportal des Kantons Luzern ist diese Fläche als 100 % anrechenbare Fruchtfolgefläche (FFF) ausgeschieden. Es handelt sich dabei um eine Kontingentsfläche aus den Fruchtfolgeflächen-Erhebungen von 1988/94. Diese Erhebungen stammen aus Luftbilddauswertungen und es hat sich gezeigt, dass diese oftmals ungenau sind und nur ungefähr dem tatsächlichen Verlauf einer im Feld kartierten FFF entspricht.

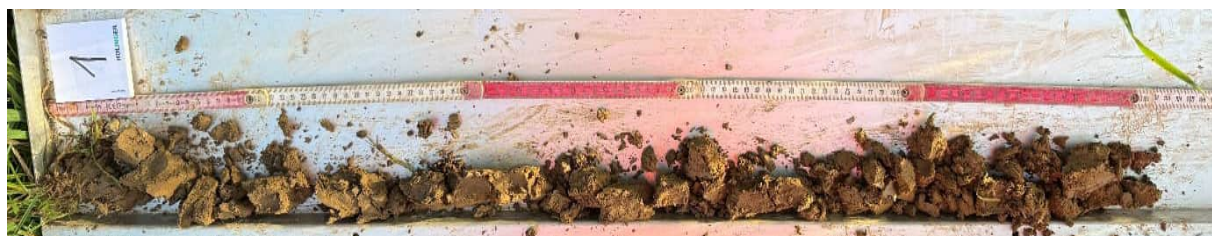
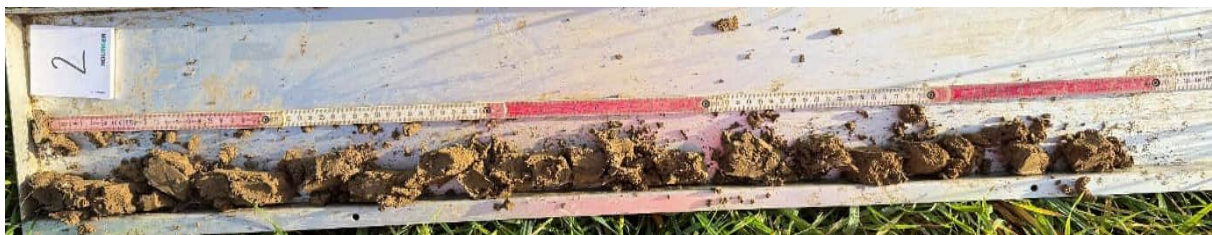
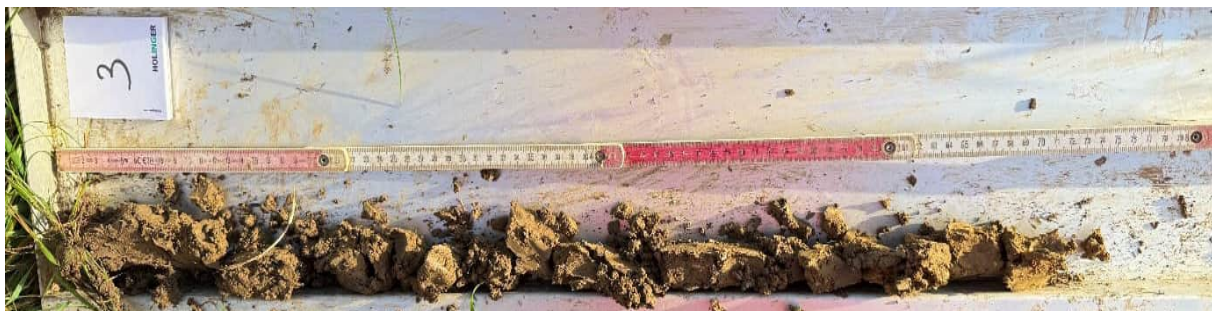
### **PROTOKOLLE DER BODENPROFILE (PROFILBLATT, FOTODOKUMENTATION)**

Es handelt sich um Böden mit mineralischer Ausprägung, welche senkrecht durchwaschen und normal durchlässig sind. Beim Boden im Bereich der landwirtschaftlich genutzten Fläche oberhalb der Böschung (Sondierungen S1/25 & S2/25) handelt es sich um eine Braunerde. Im Böschungsbereich (Sondierung S2/25) wurde eine Auffüllung kartiert. Der Ober- wie auch der Unterboden haben eine Feinerdekörnung im Bereich «sandiger Lehm» und sind skelettarm bis schwach skeletthaltig. Die Böden sind normal verdichtungsempfindlich. Die ausführliche Zusammenstellung der Bodenkennwerte ist in Anhang 3 ersichtlich.

Die pflanzennutzbare Gründigkeit liegt im Bereich des Ackers oberhalb der Böschung bei 90-92 cm (tiefgründig). Im Böschungsbereich ist die PNG mit 47 cm geringmächtiger (ziemlich flachgründig).

Der Projektstandort befindet sich im klimatischen Nutzungseignungsgebiet 2. Aufgrund der Ergebnisse der Bodenkartierung kann im Bereich oberhalb der Böschung die NEK 2 und im Bereich der Böschung die NEK 9N (limitiert durch die Neigung) festgelegt werden.
